Analisis tekanan tinggi seal piston kebocoran penyebab kegagalan kerangka dan tindakan pengobatan

[Sebuah pompa plunger segel kebocoran Analisis kerangka](#)

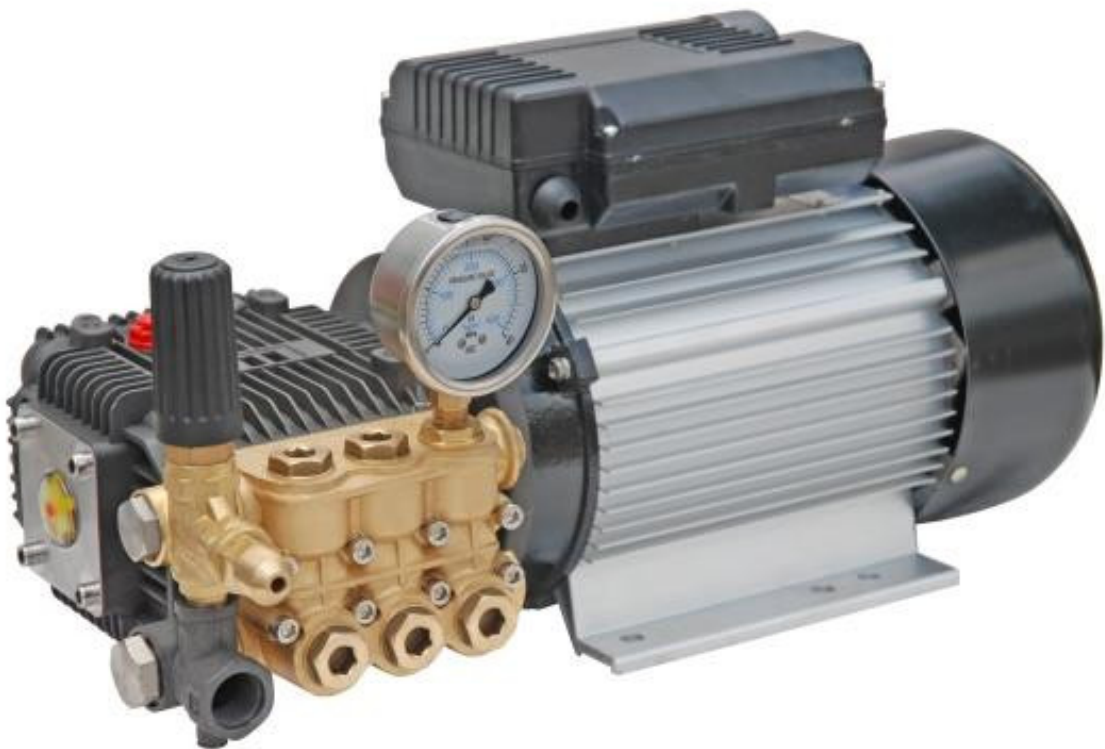
2.2 Jika bibir seal terlalu kecil, akan menyebabkan batang dengan jurnal atau tekanan segel bibir berdiameter terlalu besar, meskipun hal ini dapat meningkatkan sealability dari segel minyak, sulit untuk membentuk permukaan film. Penghubungan dari alur cincin meterai dengan jurnal, bibir karet dan jurnal menghubungkan batang atau terjadinya penggilingan kering, kebocoran minyak akan terjadi dalam waktu singkat.

judul bab yang merupakan komponen utama dari poros engkol menghubungkan mekanisme batang, dan crankshaft dihubungkan ke batang plunger. Judul bab pin lengan terbuat dari bahan tembaga, untuk menghindari keausan pin judul bab dan batang penghubung. Jika salib pin kapal pakai, akan menyebabkan batang penghubung offset dari sumbu balas budi, sehingga celah terbentuk antara bibir seal dan batang penghubung, tetapi juga meningkatkan keausan pada segel, sehingga kebocoran seal.
