Analisis tekanan tinggi seal piston kebocoran penyebab kegagalan kerangka dan tindakan pengobatan

[Sebuah pompa plunger segel kebocoran Analisis kerangka](#)

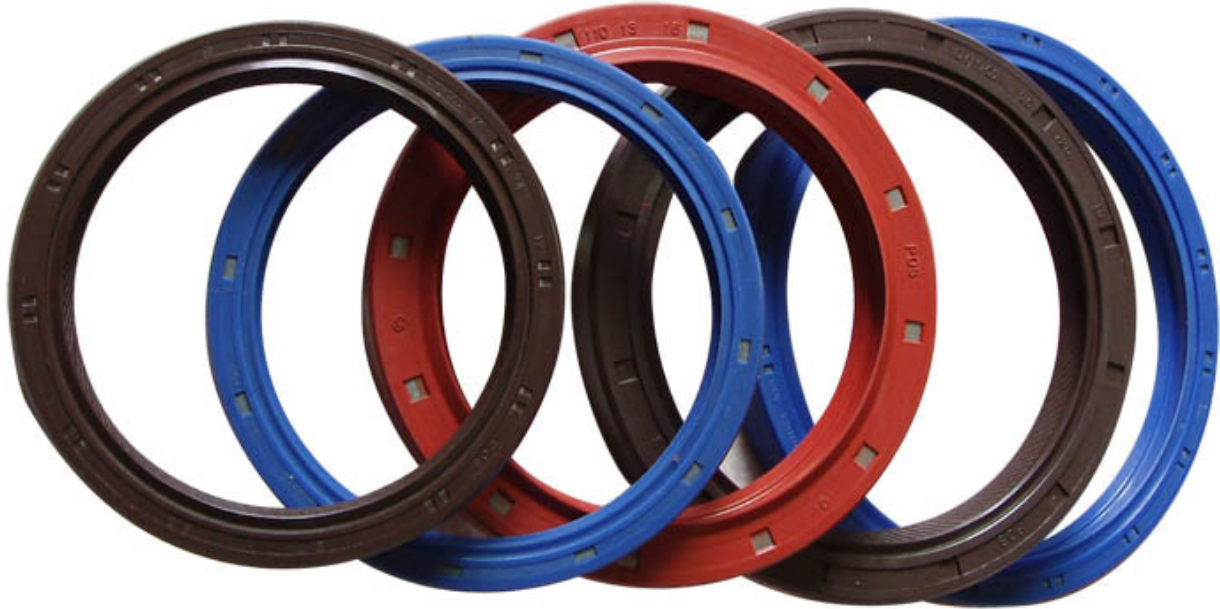
piston crankcase pelumas percikan minyak pelumas, batang penghubung dipasang untuk perumahan di luar sendi dalam crankshaft dan judul bab minyak segel kerangka untuk mencegah kebocoran minyak. segel Skeleton minyak oleh tubuh, memperkuat kerangka, pegas spiral ketat dari komposisi. Diameter bagian dalam bibir karet anggota seal diameter luar lebih kecil dari jurnal dan batang penghubung, gangguan fit ketika diinstal. pompa piston selama operasi, sering akan ada fenomena kebocoran, kadang-kadang dalam waktu singkat setelah mereka mengubah tumpahan minyak. Hal ini tidak hanya mengakibatkan peningkatan konsumsi minyak saat pompa sedang berjalan, sedangkan tetes tingkat minyak akan menyebabkan bantalan poros engkol dan kondisi silinder pelumasan judul bab memburuk, watt penelitian rawan kecelakaan crankshaft atau judul bab tarik silinder.
